CARL BOETTICHER,
BERICHT ÜBER DIE UNTERSUCHUNGEN AUF DER
AKROPOLIS ZU ATHEN

IM AUFTRAGE
DES UNTERRICHTSMINISTERS AUSGEFÜHRT
VON
CARL BOETTICHER.

BERLIN 1863.
VERLAG VON ERNST & KORN.
(GROPIUS'SCHE BUCH- UND KUNSTHANDLUNG.)

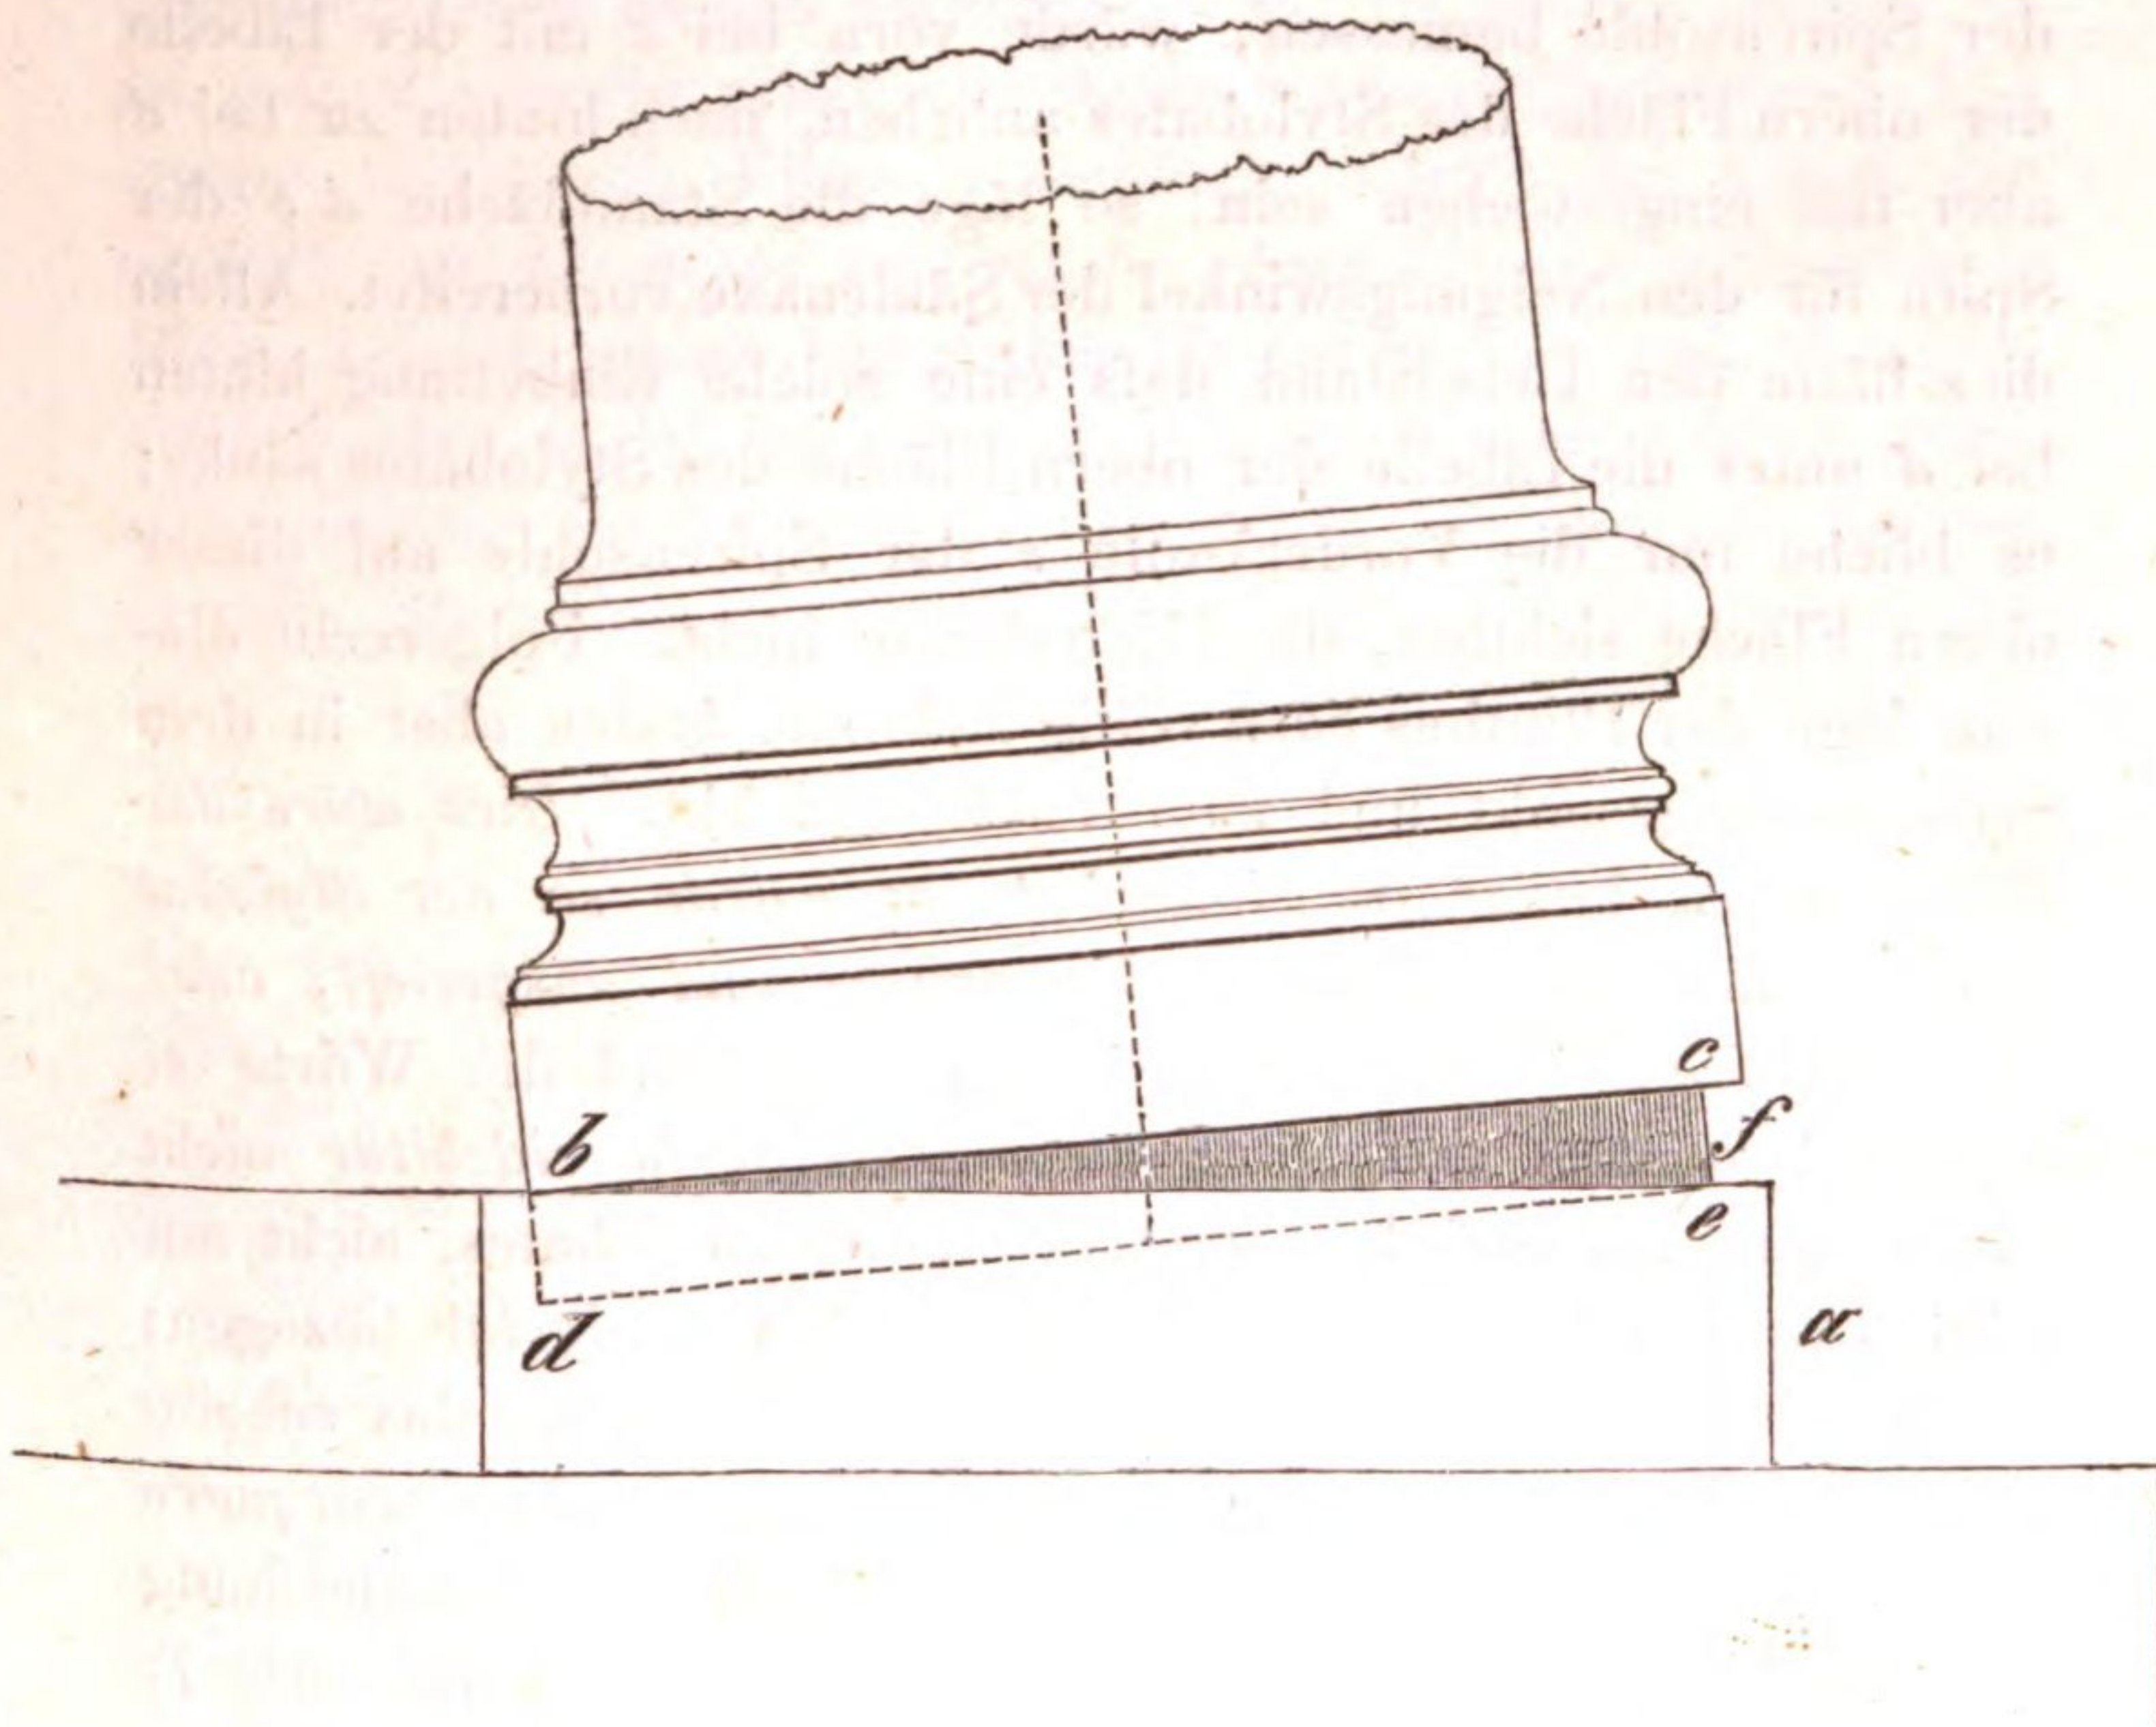
Fig. 9.

Ueber die Sohle des untersten Cylinders will ich noch Folgendes bemerken. Die *Vorderkante* des Stylobates *der südlichen Seite* liegt jetzt ungefähr mit .03 unter der *Hinterkante*. Auch Penrose (Pl. 10. 11. 13.) hat das vermerkt. Dies ist das *ursprüngliche* Verhältniß beider Kanten gegen einander, mithin der Stylobat-Oberfläche nach dem *Querschnitte*. Wenn also die Hinterkante des untersten *Säulencylinders* um .09 bis .1 höher als seine vordere steht, dann bleiben nur gegen .04 bis .05 übrig welche auf die Neigung der obern Kreisebene desselben d. i. auf die geneigte Stellung der Axe kommen. Weil nun die obere Fläche vom Abakus des Capitelles eben so auch nur .05 geneigt liegt, lag die Unterfläche der Epistylia im Querschnitte nicht horizontal, sondern so geneigt wie sie jetzt noch liegt. Das ist aber nirgends in Anschlag gebracht, obwohl es erklärt daß die Vorderfläche des Epistylion und Triglyphon dem entsprechend nach Innen geneigt stehen konnte ohne die Epistylia im Querschnitte anders als rechtwinklich arbeiten zu dürfen. Daß aus diesem Grunde keine *scamilli impares* auf dem Abakus nöthig waren ist schon oben bemerkt.

Bedingt Vitruv nur für die *geneigt* stehenden Jonischen Säulen an den Seiten der Tempel die *scamilli impares*, ordnet er für die lothrecht gestellten des Pronaos und Posticum keine solche Vorrichtung, dann habe ich das vom Anfange an nur erklärend dafür gehalten was er (3, 4, 5) mit dem *alveolatum* sagen will, und zwar aus folgenden Gründen die Fig. 9 bildlich erläutert. Die Spiren, je nachdem es Jonicae oder Atticures sind, haben zur untersten Form entweder einen *plinthus* oder einen *torus*; die Jonischen bekanntlich den *plinthus*, wie die angezogene Figur zeigt. Bei der Neigung der Säulen kann die Sohle dieser untersten Form, hier also des *Plinthus*, *nicht in der Libelle sondern nur nach Innen geneigt aufsetzen*; und weil die ganze Axe geneigt aufsetzen soll, schneiden alle einzelnen Formen der Spira (Trochili, Toren, Astragale) diese geneigte Axe gleicher Weise *normal* wie alle Berührungsflächen der einzelnen Cylinder des Stammes, oder auch die Astragale Kymatia und der Abakus des Capitelles. Indem nun die Sohle

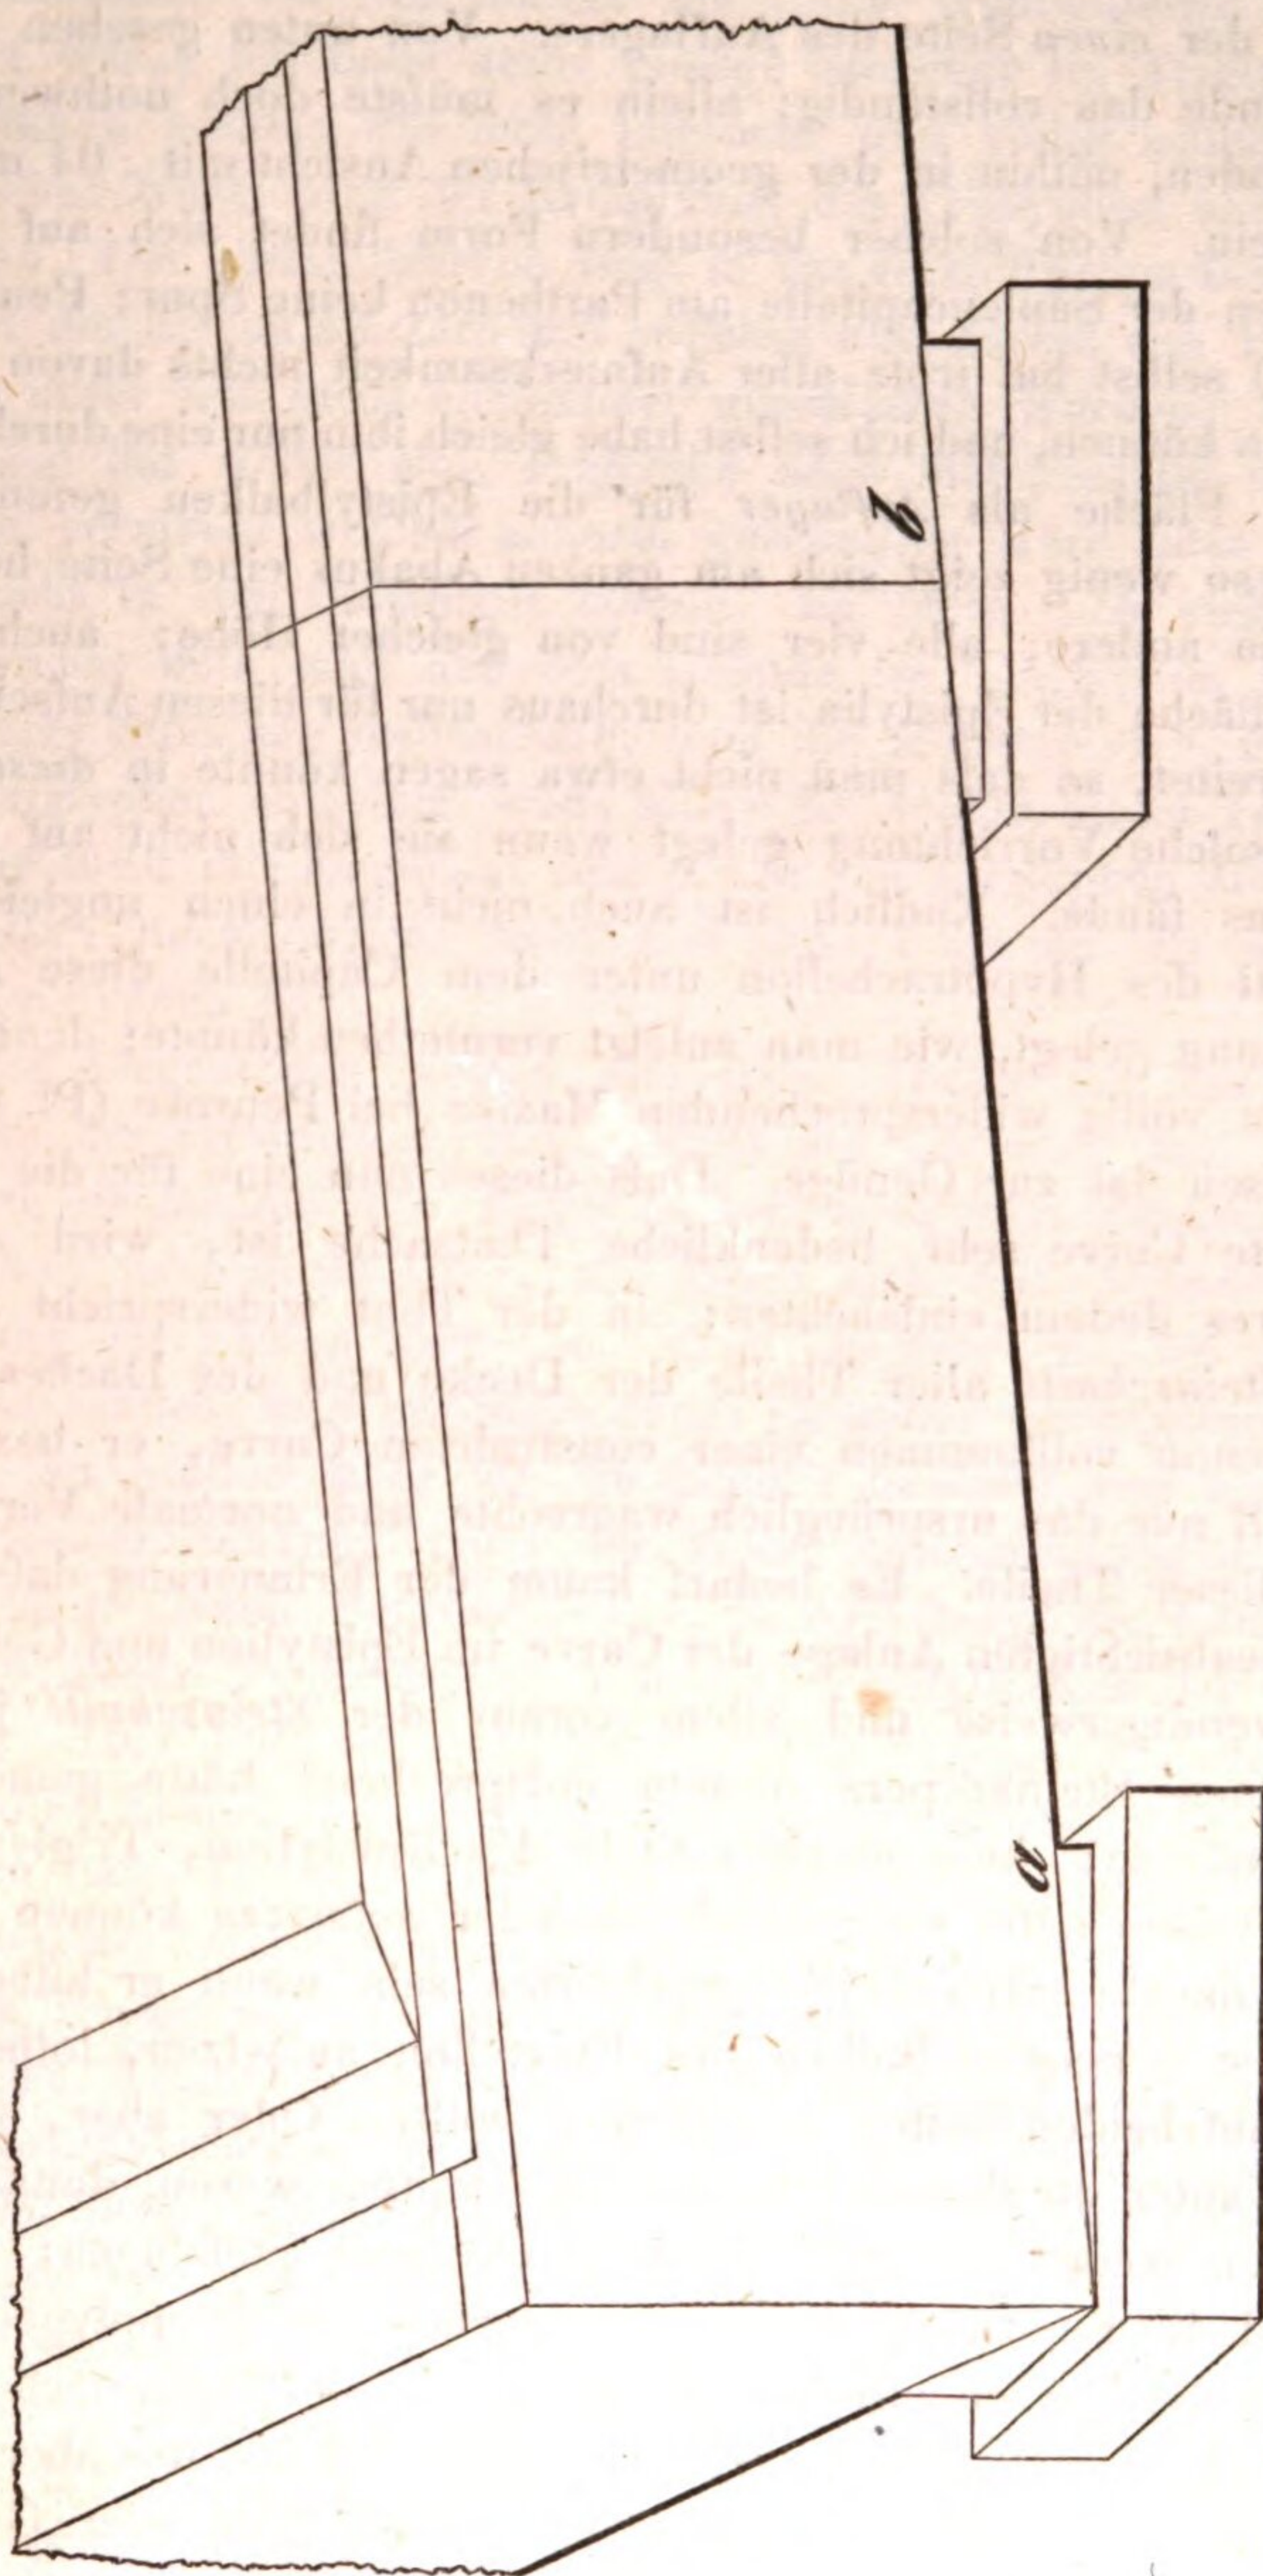
Fig. 10.

Im Epistylon könnte unter allen Umständen die Curve nur noch strenger *polygonal* sein als wie im Stylobate; nur wo zwei Säulen in der Mitte stehen, wie bei den achtsäuligen Fronten, läge die mittlere Seite des Polygones über deren Intercolumnium in der Horizontale; bei den langen Seiten dagegen, wo die neunte Säule in der Mitte steht, wäre über dieser ein Winkel vorhanden, es läge über keinem einzigen Intercolumnium der Epistylbalken horizontal. Jeder Epistylbalken welcher von Säule zu Säule geht, würde eine *Seite*, der Zusammenstoß von je zwei Epistylbalken in der Säulenaxe auf dem Capitelle, eine der *stumpfen Ekken* dieses Polygones bezeichnen. Das würde sich so darstellen wie Fig. 10 es zeigt. Indem sich bei solcher Anordnung die unteren Flächen der beiden Epistylbalken in einem stumpfen Winkel über jedem Abakus eines Capitelles begegnen, verlangen sie ein *Auflager* hier welches durchaus diesem Winkel entspricht, weder eine wagrechte noch eine geneigte obere Fläche des Abakus wäre möglich gewesen; die Abaken der Ekksäulen verlangten eine Auflager-Form *a*, die der mittleren Säulen eine Form *b*; so würde dies Auflager auf einem jeden Abakus, von der Ekkssäule ab nach der Nebensäule zu viel höher als auf der andern Seite. Diese Auflagerform auf dem Abakus, die man als *scamillus impar* bezeichnen könnte, läßt sich in ihrer Höhe genau bestimmen; ich will beispielweise die Westfronte dafür anziehen. Hier beträgt die Curvenhöhe des Epistylon nach Penrose (Pl. 11) im Durchschnitte der beiden Ekken . 16.

Auf die 4 Säulen vertheilt ergäbe das für jede gerade .04 als Höhe der *einen* Seite des Auflagers. Von unten gesehen verschwände das vollständig; allein es müßte doch nothwendig vorhanden, mithin in der geometrischen Ansicht mit .04 meßbar sein. Von solcher besondern Form findet sich auf den Abaken der Säulencapitelle am Parthenon keine Spur; Penrose (Pl. 6) selbst hat trotz aller Aufmerksamkeit nichts davon entdecken können, und ich selbst habe gleich ihm nur eine durchaus ebene Fläche als *Auflager* für die Epistylbalken gefunden. Eben so wenig zeigt sich am ganzen Abakus eine Seite höher als die andere, alle vier sind von gleicher Höhe; auch die Lagerfläche der Epistylia ist durchaus nur für diesen Aufschluß vorbereitet, so daß man nicht etwa sagen könnte in *diese* sei eine solche Vorrichtung gelegt wenn sie sich nicht auf dem Abakus fände. Endlich ist auch nicht in einen ungleichen Schnitt des Hypotrachelion unter dem Capitelle diese Ausgleichung gelegt, wie man zuletzt vermuthen könnte; denn die diesem völlig widersprechenden Maasse bei Penrose (Pl. 8, 9) beweisen das zur Genüge. Daß dieses nun eine für die präsumirte Curve sehr bedenkliche Thatsache ist, wird ohne weiteres Jedem einleuchten; in der That widerspricht auch der *Steinschnitt* aller Theile der Decke und des Daches am Parthenon vollkommen einer construirten Curve, er bezeugt überall nur das ursprünglich wagrechte und normale Verhältniß dieser Theile. Es bedarf kaum der Erinnerung daß bei der beabsichtigten Anlage der Curve im Epistylion und Geison, nothwendigerweise und allem voraus der *Steinschnitt* jedes einzelnen Steinkörpers diesem entsprechend hätte gemodelt sein müssen; kein einziger Stein des Epistylion, Triglyphon und Geison hätte *wagrecht liegen* oder *aufsetzen* können, ein jeder mußte *schiefwinklig* geschnitten sein wenn er lothrecht auf die geneigten Balken des Epistylion aufsetzen, lothrecht sich auf beiden Seiten anschließen sollte. Oder aber, wenn alle Kanten durchaus winkelrecht geschnitten waren, dann entstanden weder *lothrechte* noch *geschlossene* Stoßfugen; denn sobald die rechtwinklichen Theile normal auf die polygonalen Seiten der Curven aufsetzten, würden die Stoßfugen nach oben geöffnet, also keilförmig geblieben sein. Nun ist mir aber kein einziges Stükk des Epistylion oder Triglyphon oder Geison
